Câmara Municipal de Vila Franca de Xira

Bento Coelho da Silveira na Igreja Matriz de S. João Baptista

Dissertação para obtenção do Grau de Mestre em Conservação e
Restauro

Novembro 2009

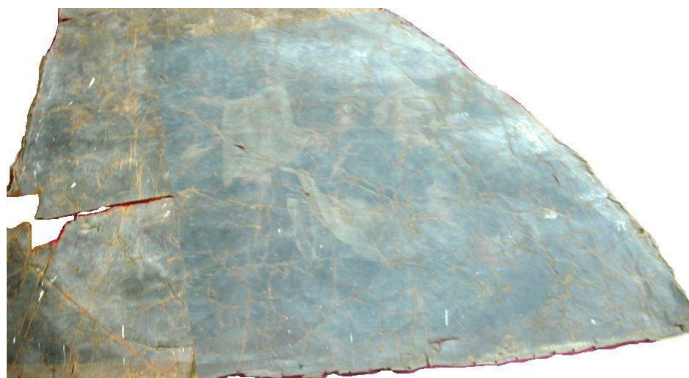
Figura 3- Objecto de estudo.

Trata-se de uma pintura sobre tela, desengradada e em forma de $\frac{1}{4}$ de círculo, com 2,83m de raio (Figura 3). Relativamente ao tema representado e, numa leitura mais lata, tendo em conta o estado de conservação da obra, o ambiente que é transmitido funciona como um espaço cénico escuro, em que as nuances de claridade são dadas assumindo um foco luminoso situado à esquerda (tendo como referência o observador).

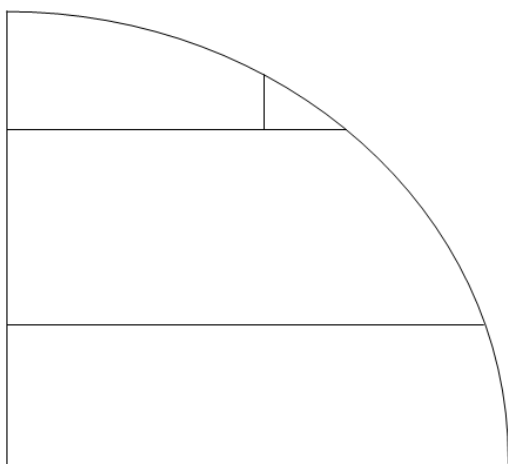
Figura 5- Esquema dos panos que constituem a tela.

Por visualização do verso, foi possível perceber que o suporte têxtil era constituído por quatro panos (Figura 5) distintos, cosidos entre si, de modo a atingir as dimensões e formato pretendidos. Para identificação das fibras que compõem o têxtil, procedeu-se à observação destas ao microscópio óptico, da teia e trama de cada pano, através de vistas longitudinais (Anexo 3) e cortes transversais (Tabela 1). Deste modo, conclui-se que se trata de cânhamo, dada a presença de cruzamentos característicos deste tipo de fibras, sendo a imagem do corte transversal a que confirma este facto, dada a forma arredondada apresentada [8]

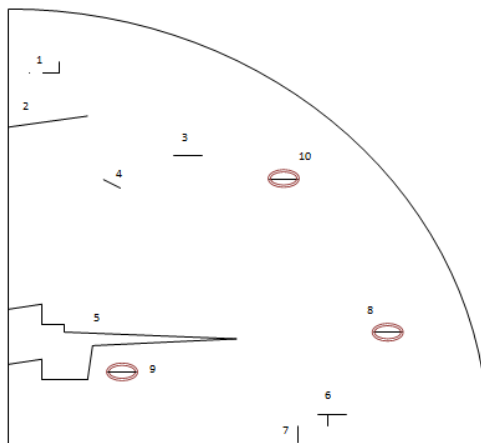
Anexo 4- Esquema de rasgões e remendos

Nº do rasgão	Dimensão	Imagem correspondente	Nº do rasgão	Dimensão	Imagem correspondente
1	11cmx5cm
